## **ИНФОРМАЦИЯ**

### **о происшествиях с грузоподъемными кранами в 2023 году**

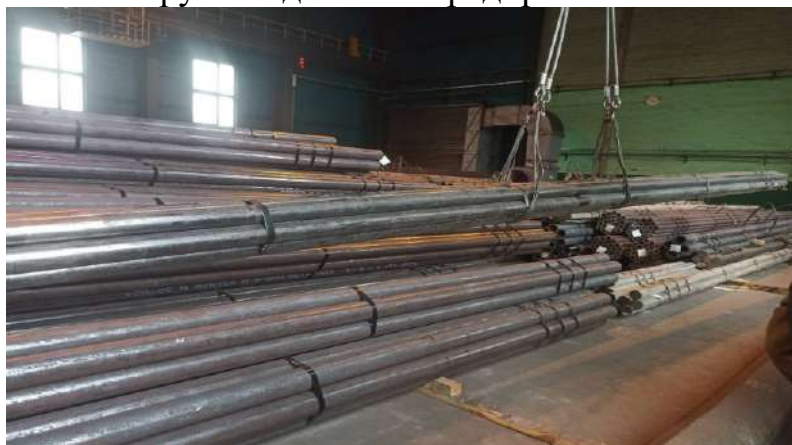
**03.05.2023** при подъеме пакета круглой стальной заготовки с использованием мостового крана произошло непроизвольное смещение груза, что привело к зажатию ноги штабелеровщика между складываемыми пакетами заготовок и поднимаемым грузом одного из предприятий Жлобина.

Причиной происшествия явилось нарушение технологических инструкций на производство погрузочно-разгрузочных работ.

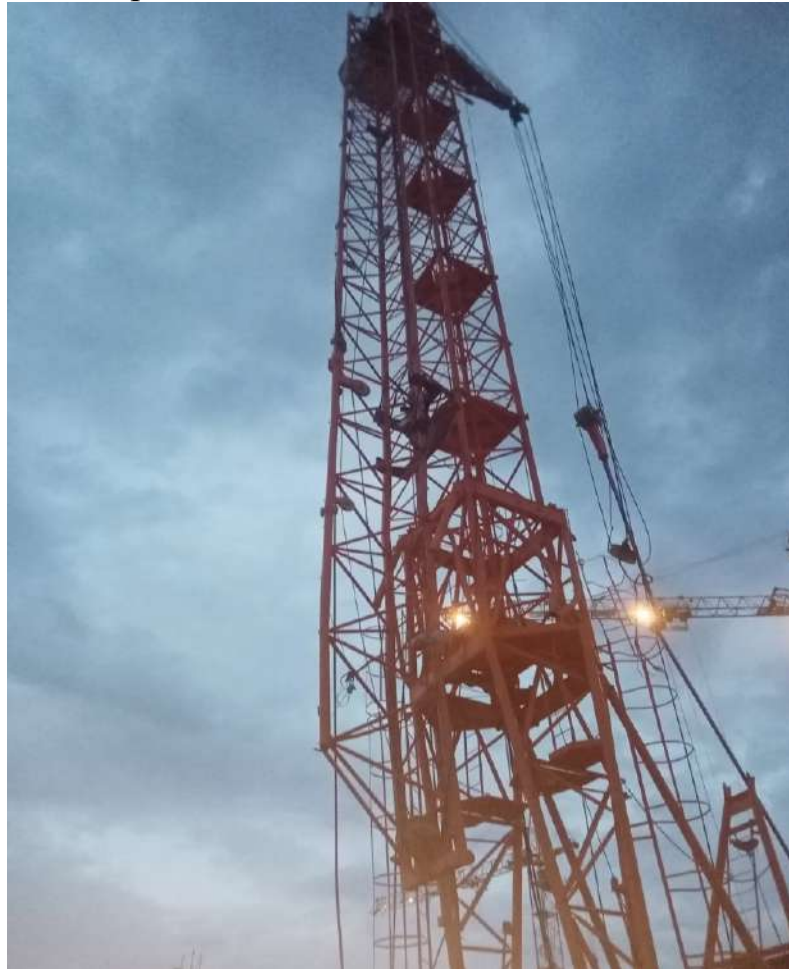
**25.05.2023** при перемещении конуса (бадьи) с бетоном для заливки колонн фундамента здания произошел разрыв каната оттяжки стрелы башенного крана с последующим ее падением (г. Гродно).

Технической причиной падения стрелы стала неправильная запасовка каната стрелового расчала и грузового каната, что привело к перехлесту

канатов. В результате длительного трения канатов произошло перетиравание и разрыв каната стрелового расчала.

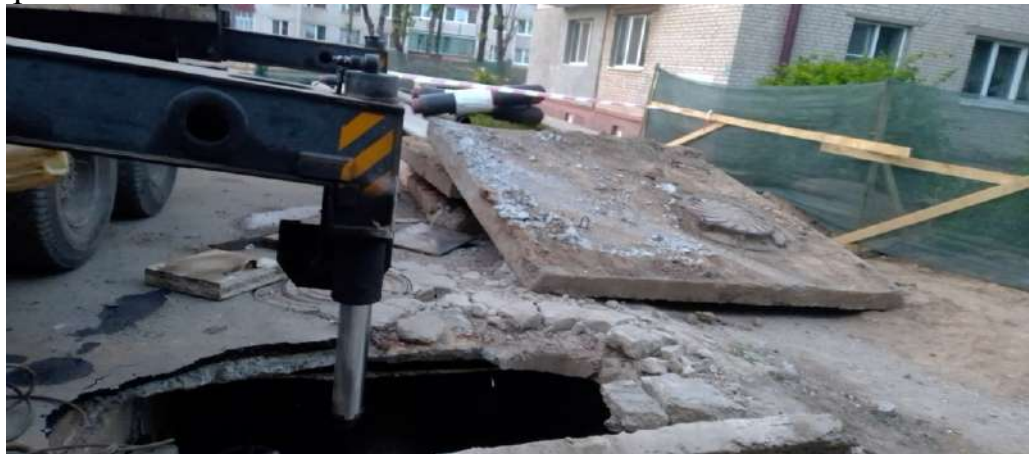
**25.05.2023** при производстве работ по замене участка теплотрассы произошло частичное опрокидывание автомобильного крана КС 55727-7 (г.п. Барань, Оршанский р-н).

Причиной потери устойчивости (опрокидывания) грузоподъемного крана с последующим повреждением расчетных металлоконструкций стрелы стал провал дорожного покрытия и разрушение железобетонного перекрытия тепловой камеры под передней левой выносной опорой грузоподъемного крана. Имело место нарушение требований промышленной безопасности при установке крана.

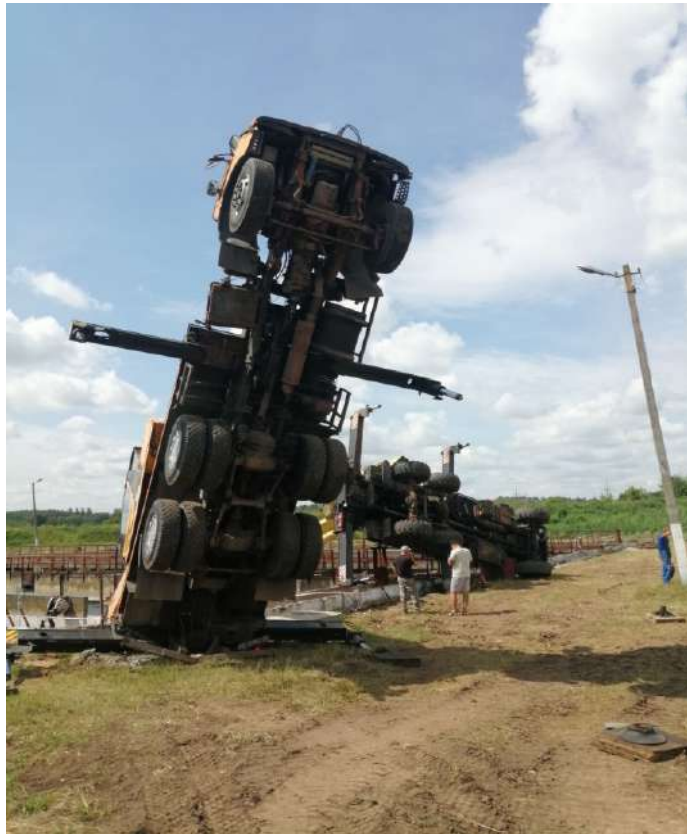
**02.07.2023** при производстве работ по опусканию строительного телескопического погрузчика «Manitou» двумя автомобильными кранами одновременно в секцию азротенка (резервуара глубиной 5 метров для протекания стоковой воды, в котором происходит ее очистка) очистных сооружений произошло опрокидывание кранов (г. Орша).

Причинами инцидента стали производство работ с нарушением требований промышленной безопасности, а также несогласованность действий машинистов кранов.

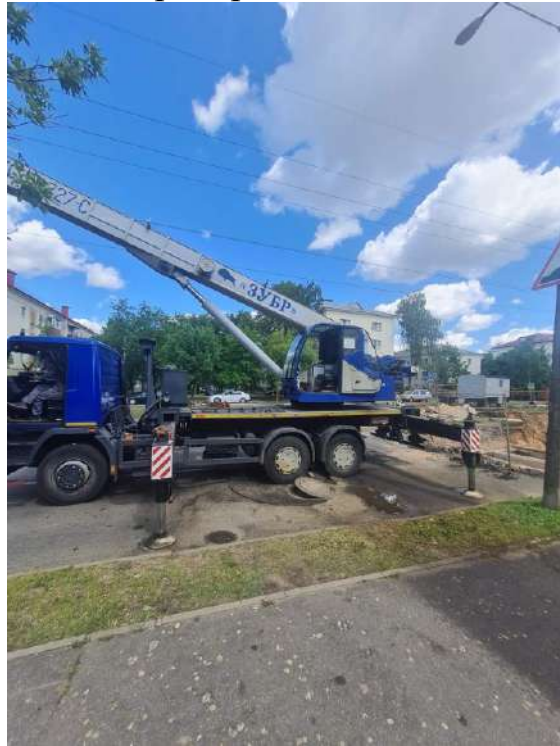
**28.07.2023** при выполнении работ по устройству изоляции над тепловой сетью произошло касание линии электропередач стрелой автомобильного крана (г. Минск). Пострадавших нет. Отключение электроснабжения не произошло.

Причинами происшествия явились нарушение должностными лицами владельца крана требований промышленной безопасности - производство работ автокраном на расстоянии ближе 30 м от проводов ЛЭП напряжением 110 кВ

без наряда-допуска, а также игнорирование машинистом крана предупреждающей сигнализации прибора безопасности.

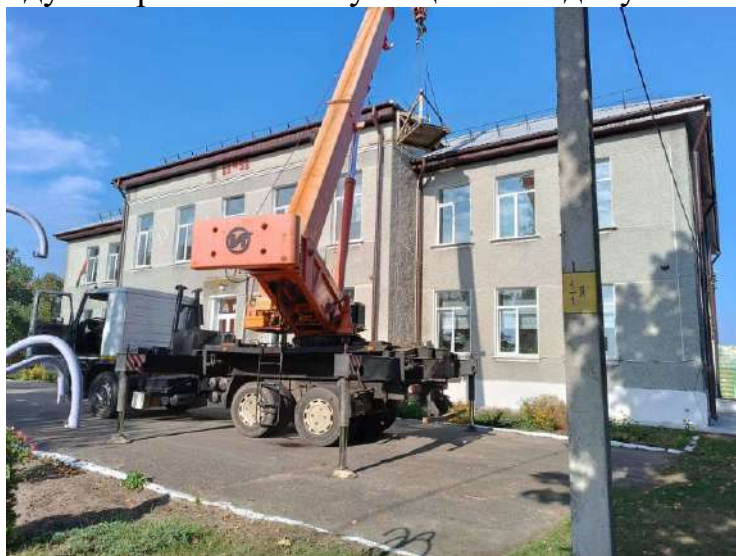
**18.09.2023** произошло падение двух рабочих с самодельной платформы, навешенной на крюк автомобильного крана КС-5576Б и поднятой на высоту около 6 м для выполнения монтажа водосточной системы кровли здания ( Минская обл., Любаньский р-н).

В результате падения один работник скончался, второй госпитализирован с травмами различной степени тяжести.

Причиной происшествия явилось нарушение порядка производства работ грузоподъемным краном в части подъема людей и грузов на платформе, не предусмотренной эксплуатационной документацией.

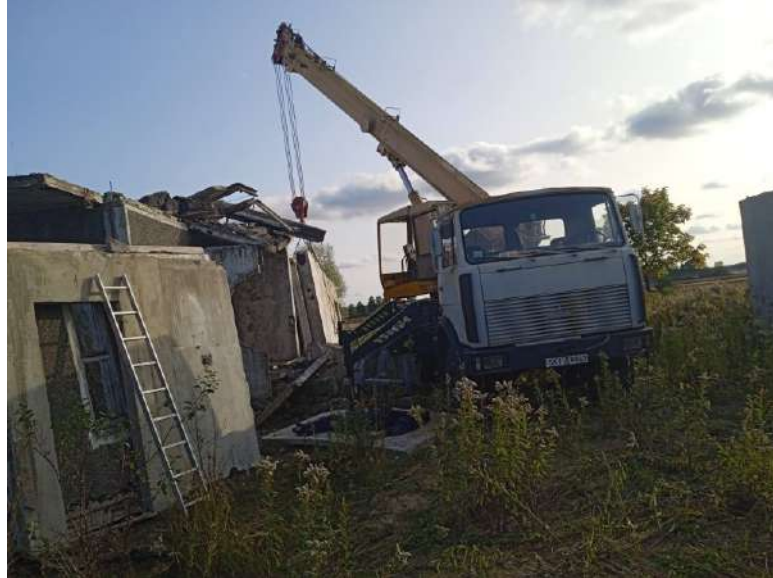
**02.10.2023** при выполнении работ с применением автомобильного крана по сносу заблокированного жилого дома произошел несчастный случай со

смертельным исходом (Калинковичский р-н). При демонтаже бетонной плиты перекрытия второго этажа была нарушена устойчивость соседней стеновой плиты, стоявшей вертикально. Потерпевший, пытаясь избежать падения на него плиты, не удержался и упал на землю с высоты примерно 3 метра.

Причиной происшествия явилось нарушение порядка выполнения работ по безопасной разборке здания.

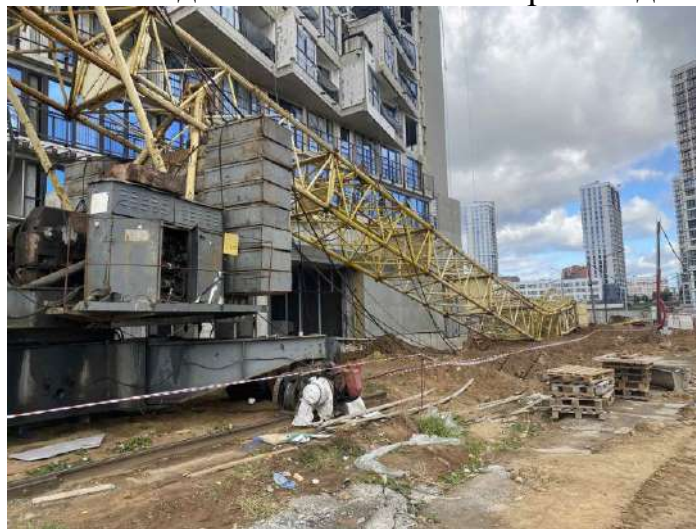
**06.10.2023** в результате сильного порыва ветра произошло падение башни и стрелы крана (г. Минск). Производство строительно-монтажных работ грузоподъемным краном не осуществлялось, велась его подготовка к демонтажу. Пострадавших нет.

Происшествие произошло по причинам нарушений требований инструкций изготовителя по монтажу грузоподъемного крана, отсутствия контроля должностными лицами владельца за выполнением работниками порученной им работы по подготовке башенного крана к демонтажу.
